# DRONE ET CARTOGRAPHIE POST-DÉSASTRE : EXEMPLES D'APPLICATIONS SUR UN TERRITOIRE CYCLONÉ (PETITES ANTILLES DU NORD, OURAGAN IRMA, SEPTEMBRE 2017)

par Frédéric Leone, Matthieu Péroche, Thomas Candela, Tony Rey, Freddy Vinet, Monique Gherardi, Stéphanie Defossez, Emilie Lagahé

Laboratoire de Géographie et d'Aménagement de Montpellier, Université Paul-Valéry Montpellier 3, 34199 Montpellier  
frederic.leone@univ-montp3.fr

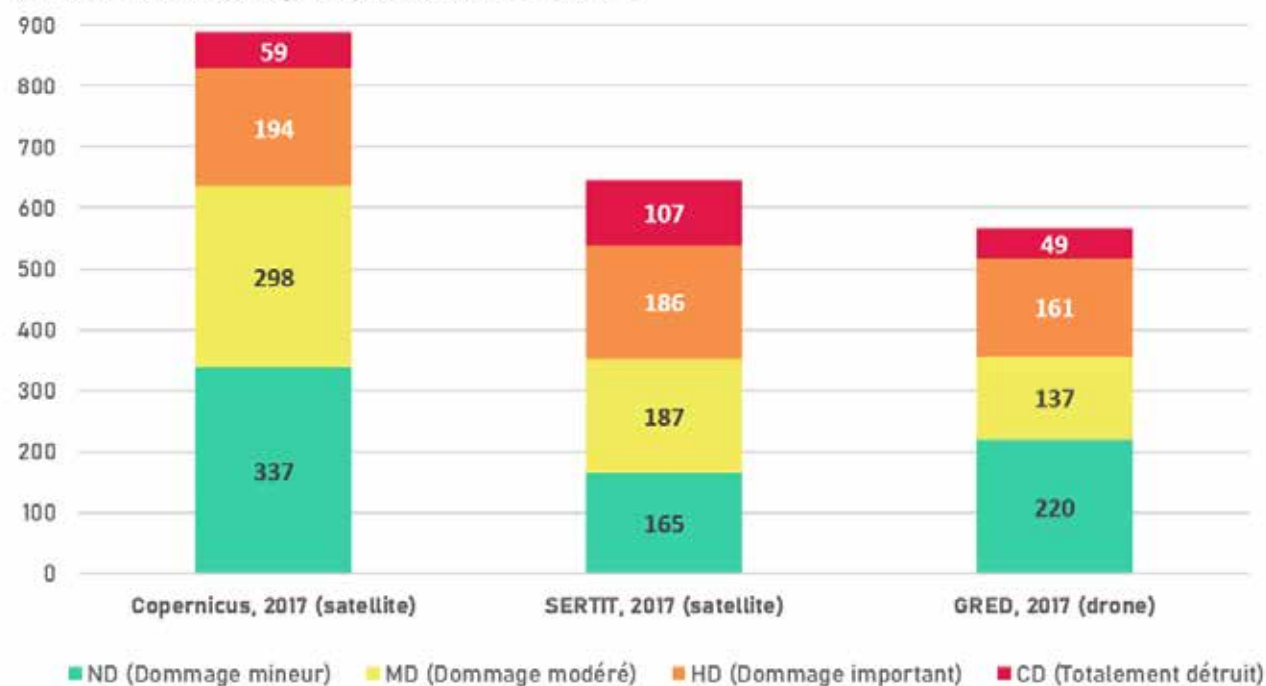
Figure 4 : Bilan comparatif des volumes de dommages sur le bâti suivant trois sources de données (satellitaires pour Copernicus et SERTIT, drone pour GRED) (Saint-Martin)

Considérant le volume total de bâtiments évalués par chaque opérateur (fig. 4), Copernicus évalue beaucoup plus de bâtiments endommagés que le SERTIT, en particulier dans les classes de dommages faibles (ND : « *Negligible to slight damage* » et MD : « *Moderately Damaged* »). Comparée à la « réalité terrain » apportée par les drones, cette surestimation est de +36 % pour Copernicus et de +12 % pour le SERTIT. Ces incertitudes spatiales (problèmes de localisation) et attributaires (niveau de dommage), augmentent artificiellement le volume global des dommages et donc l'estimation des coûts associés relayée par les autorités et les médias.

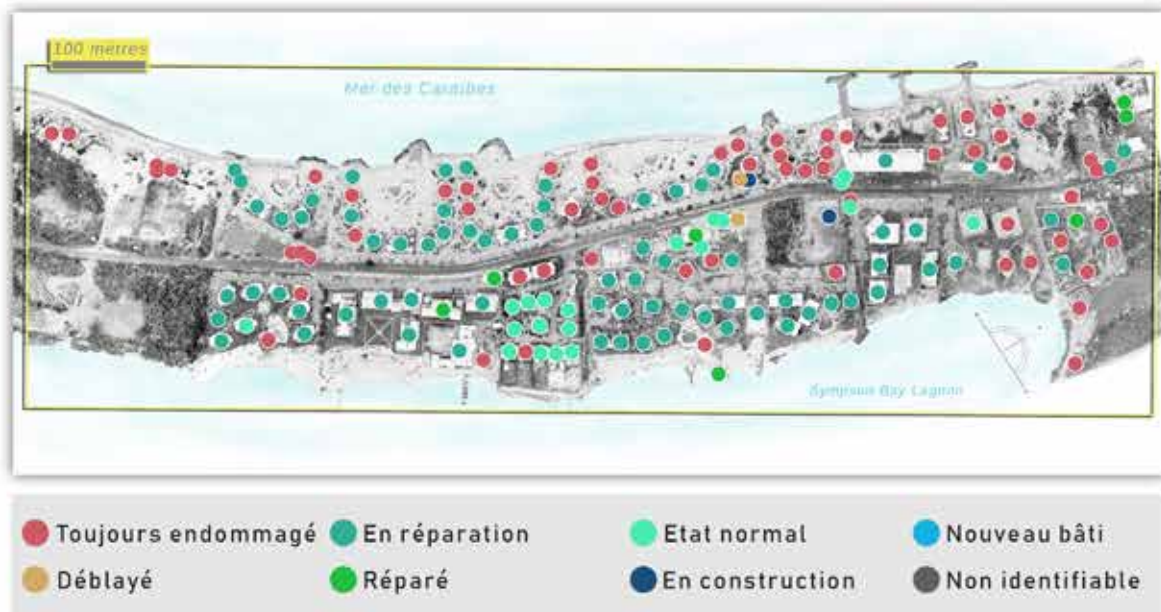
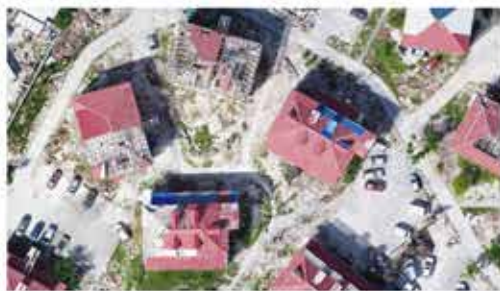
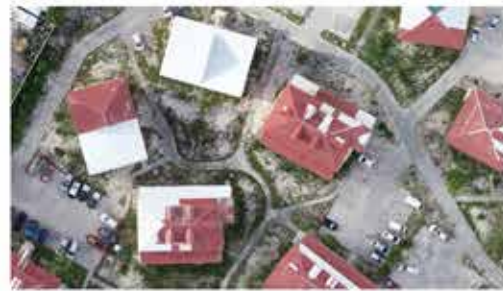
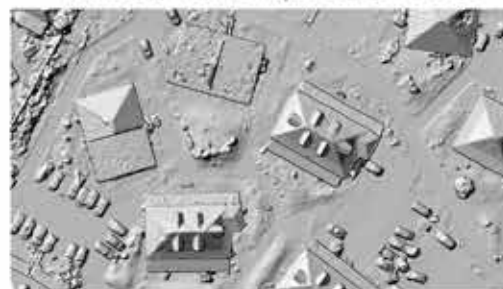
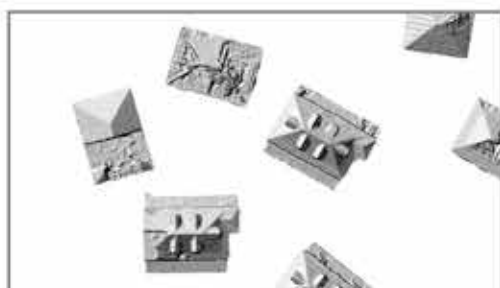
Figure 7 : Exemples de traitements altimétriques différentiels acquis par drone permettant de visualiser deux modalités de reconstruction du bâti (Saint-Martin)  
Cliché BnF/DIP n°11 (détail)

En complément des techniques habituelles de photo-interprétation, les MNS et reconstitutions 3D facilitent le suivi temporel et spatial du processus de reconstruction en permettant des calculs de différentiels altimétriques multi-dates des images drone (fig. 7). Tout comme pour l'analyse des dommages sur le bâti, un des objectifs est ici d'apprécier ce suivi depuis le terrain (par drone) et de le comparer au suivi satellitaire assuré par Copernicus (2018) dans le cadre de sa charte « *EMS Risk and Recovery Mapping* » (Dorati *et al.*, 2018). Ce travail d'analyse critique est toujours en cours et devrait révéler quelques surprises quant à la fiabilité des données fournies par ce service, destinées au Gouvernement français. Cette dynamique de reconstruction mérite d'être suivie afin d'en comprendre les modalités, leviers, difficultés et logiques spatiales en couplant observations aériennes et enquêtes de terrain. L'enjeu premier est ici d'observer dans quelle mesure ces reconstructions vont ou non prendre en compte les recommandations de l'Etat en matière de normes de constructions para-cycloniques (CSTB, 2018) et d'occupation du littoral suite à la révision du Plan de Prévention des Risques naturels (PPRn) de Saint-Martin. A la date de juillet 2019, soit 22 mois après Irma, 40 % du bâti fortement endommagé de Saint-Barthélemy étaient totalement reconstruits, contre 22 % seulement à Saint-Martin. L'effort de reconstruction a par ailleurs été plus rapide à Saint-Barthélemy avec 19 % de ce bâti reconstruit (contre 11,5 % à Saint-Martin) en mars 2018, soit sept mois après le passage d'Irma (Defossez *et al.*).
